AGÊNCIA
PORTUGUESA
DO AMBIENTE

PLANO DE GESTÃO DE REGIÃO HIDROGRÁFICA

Parte 2 - Caracterização e Diagnóstico ANEXOS

REGIÃO HIDROGRÁFICA DO GUADIANA (RH7)

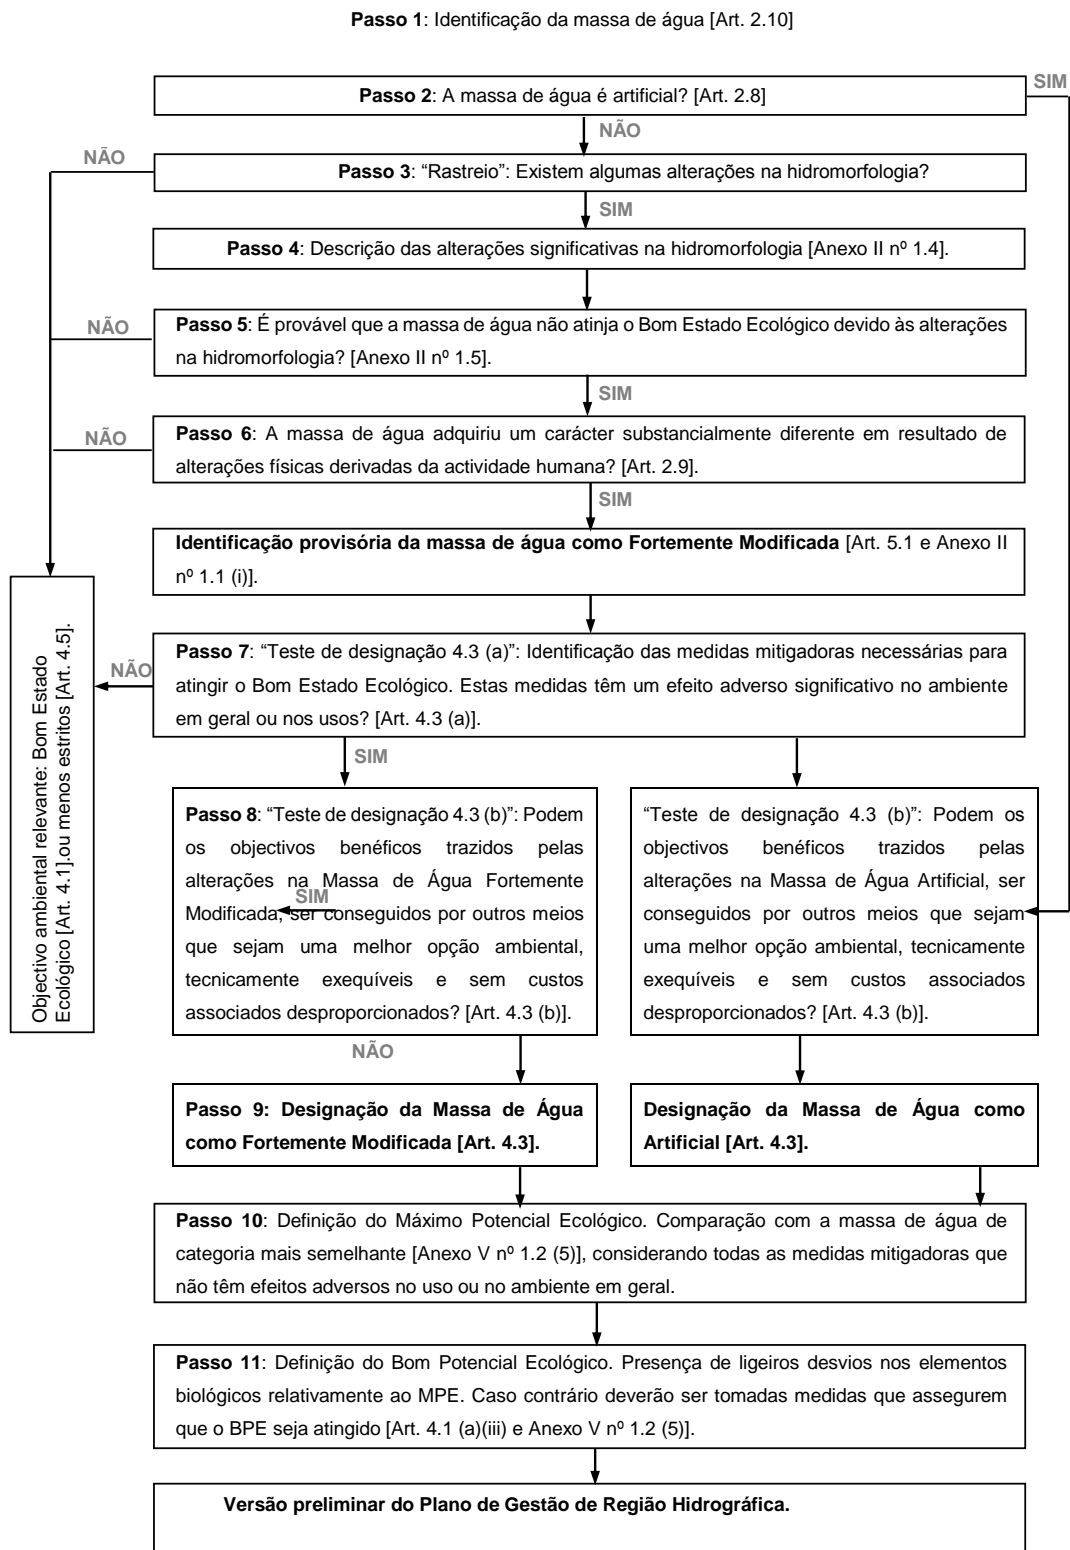
Figura II.1 - Processo iterativo de identificação e designação de Massas de Água Fortemente Modificadas e Artificiais (HMWB e AWB)

O esquema da Figura II.1 apresenta o processo iterativo de identificação e designação de massas de água fortemente modificadas e artificiais.

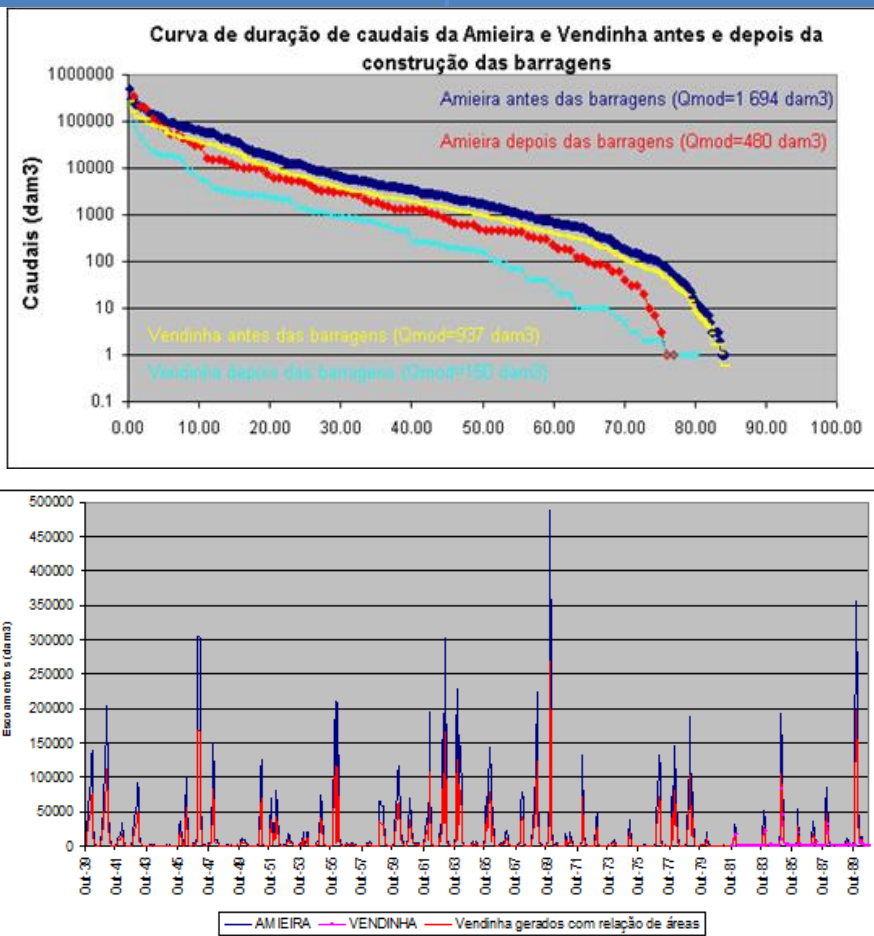
A jusante da albufeira da Vigia e do Monte Novo, na secção da Vendinha verifica-se uma redução hidrológica de 84% e na secção da Amieira 72%.

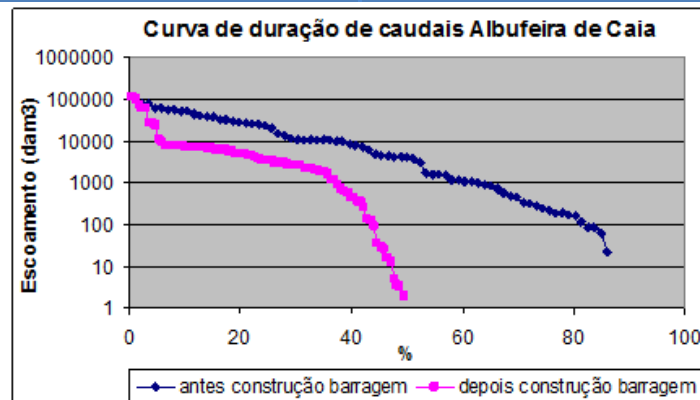
Utilizando séries integrais da Estação hidrométrica de Moinho de Zangarilhos e dados de efluências da Barragem - Alteração = -69%
